Geirsstaðir í Hróarstungu - stórbýli á landnáms- og söguöld

Niðurstöður fornleifarannsóknar Minjasafns Austurlands
sumarið 1997

Skýrslur Minjasafns Austurlands IV

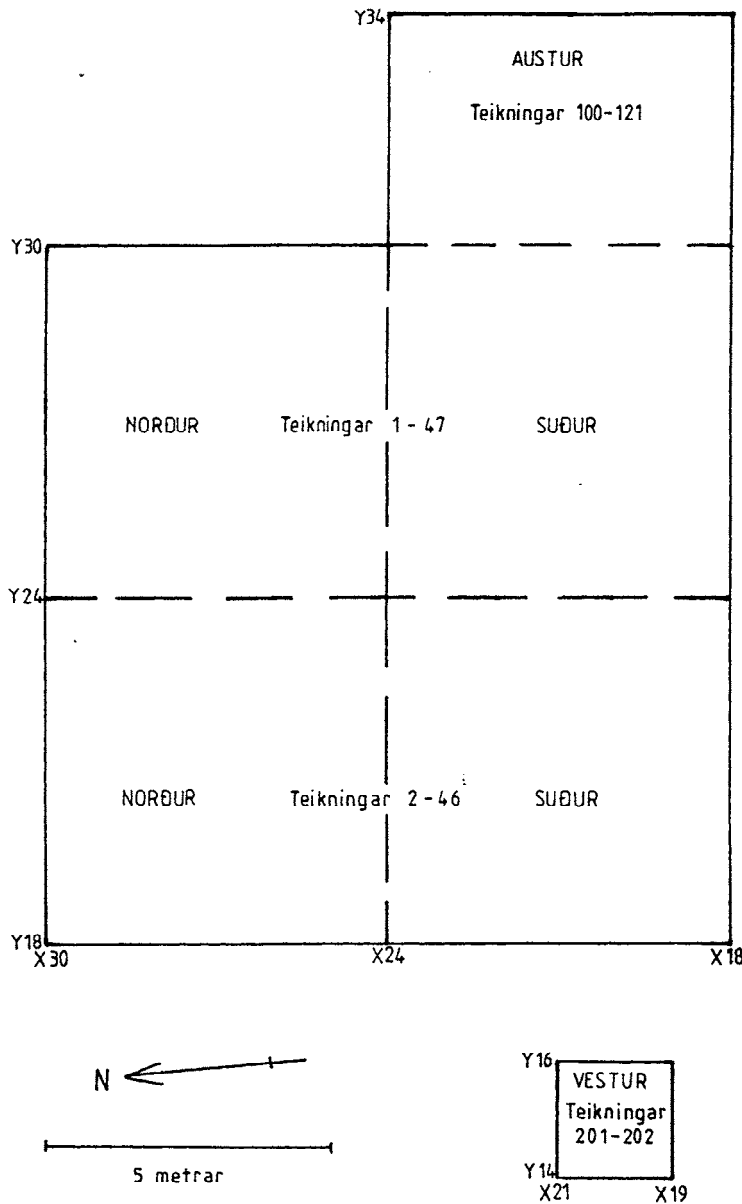
Mynd 3. Hnitakerfi á uppgrafrarsvæði rústar I. Númer teiknilaga á hverju svæði fyrir sig, koma hér fram.

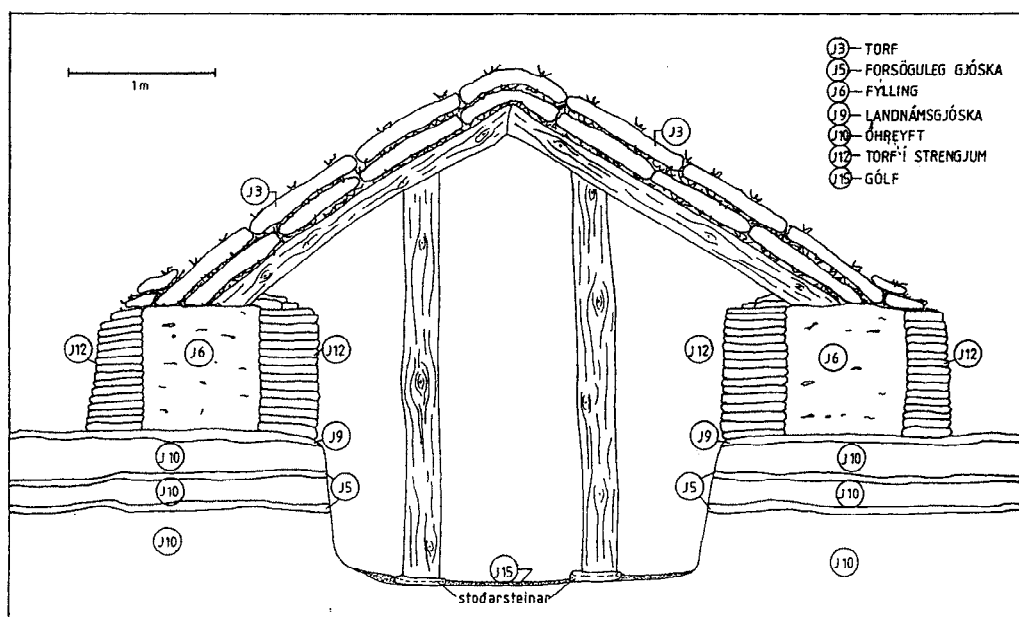
Mynd 4. Hugsanleg uppbygging rústar I. Á teikningunni kemur uppfylliefni veggjanna skýrt fram, svo og skipting nokkurra jarðlaga í rústinni.

Í uppfyllingarefni veggjanna mátti greina óhreyfðan rótaðan jarðveg með flekkjum forsögulegrar gjósku. Með óhreyfðum jarðvegi er átt við náttúrulegan jarðveg sem hefur sérstaka áferð og samanstendur af fokmold frá tímaskeiðum fyrir mannaferðir í landinu. Þessi jarðvegur fékk númerið J 10 við uppgröftinn á rúst I á Geirsstöðum. Þessi jarðvegur er stundum kallaður náttúrulegur jarðvegur og er oft ruglað saman við fokmold sem hefur myndast á yfirborði jarðar eftir mannvist í landinu, eins og drepíð er stuttlega á hér að ofan.

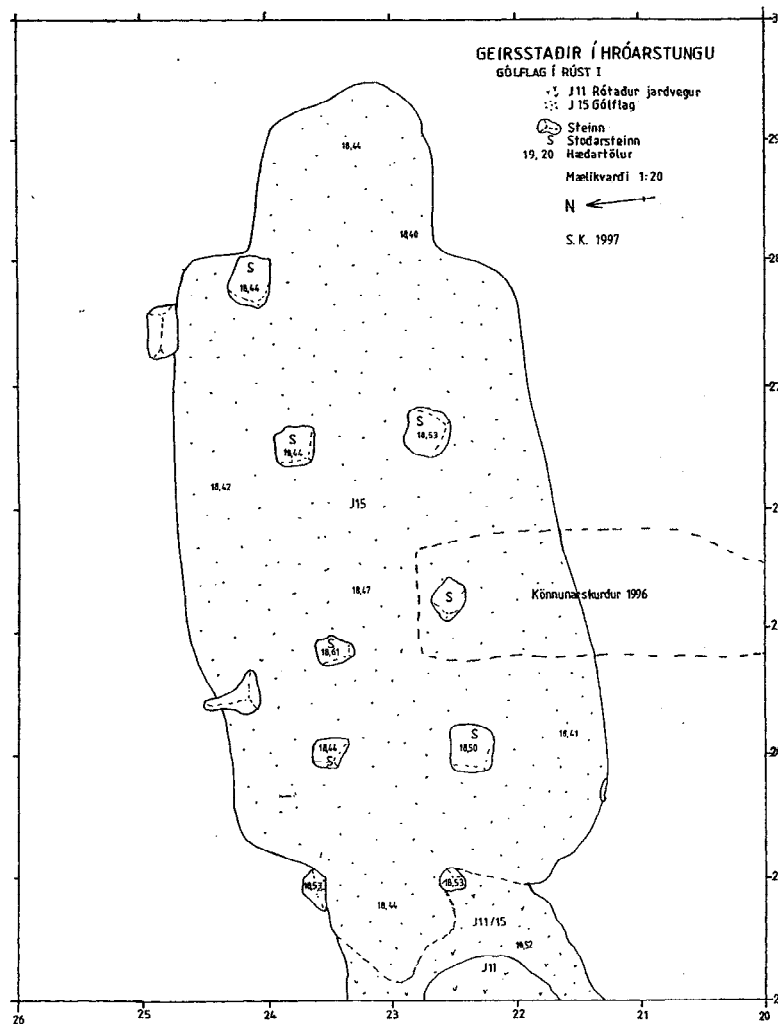
Mynd 5. Gólfslag rústar I, byggingarstig 2. Sex stoðarsteinar lágu þar í tveimur röðum.

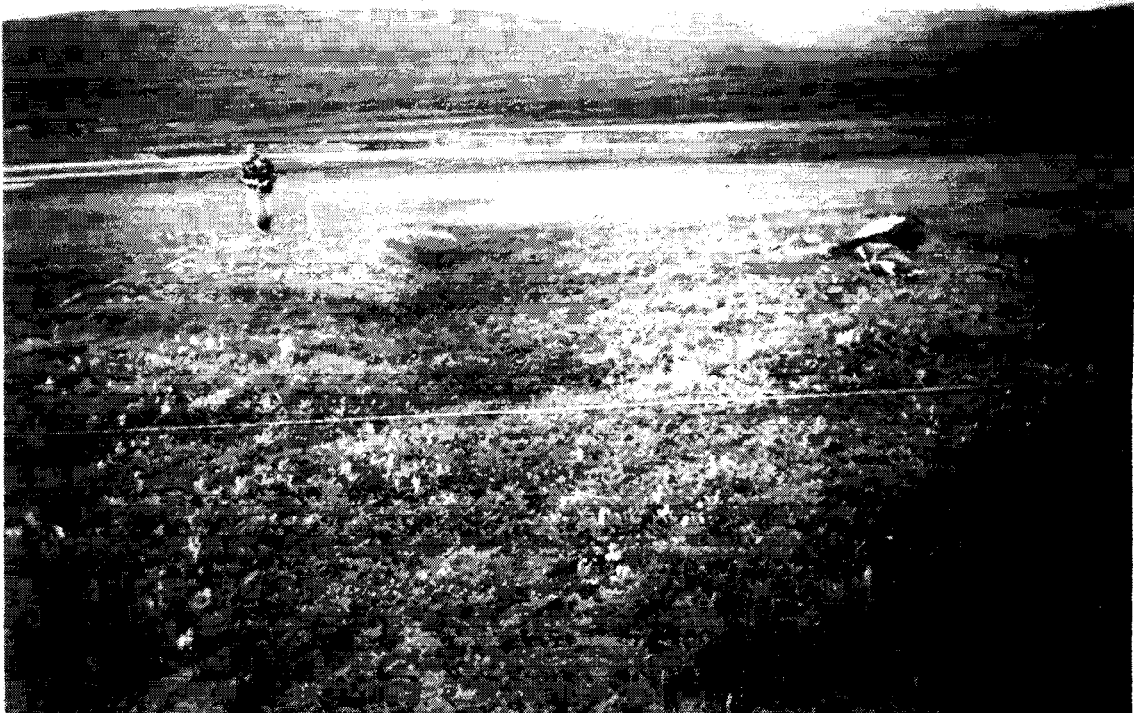
Mynd 12. Rúst 1 á Geirsstöðum var mjög ógreinileg á yfirborði jarðar. Hér vinnur Skúli Magnússon við mælingar á henni sumarið 1996. Ljósmynd: Steinunn Kristjánsdóttir.

Rannsóknin hófst með þau atriði, sem greint er frá hér að ofan, að leiðarljósi í júnímánuði sumarið 1997. Af yfirborði rústarinnar að dæma virtist húsið vera mjög stórt, um 20 metrar á lengd, en við uppgröftinn kom í ljós lítil bygging sem mældist 3 x 5 metrar að innanmáli. Við austari enda hennar var lítil áföst viðbygging, sem var jöfn á allar hliðar og mældist um 1, 5 metrar á hverja þeirra. Opið á milli hennar og aðalbyggingarinnar. Viðbyggingin minnti einna helst á kór kirkna. Heildarlengd byggingarinnar, að veggjum meðtöldum, reyndist vera tæpir 8 metrar þar sem hún er lengst og breiddin var samkvæmt mælingu tæpir 6 metrar.

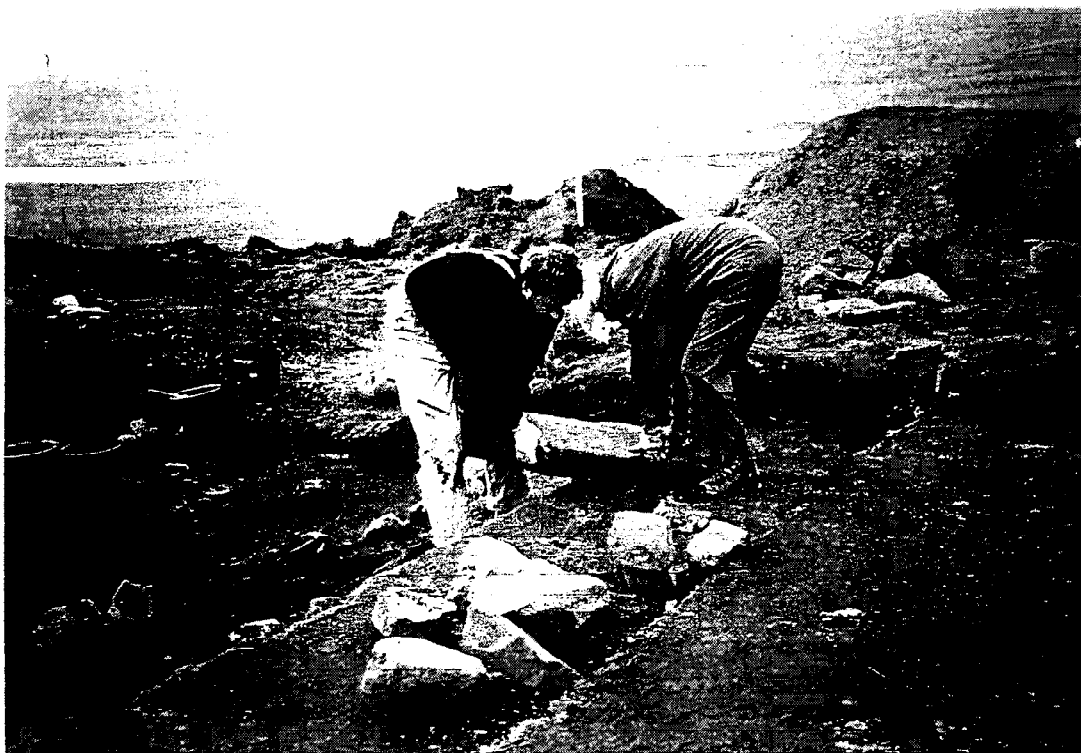
Mynd 13. Langur ferstrendur steinn fannst framan við rústina. Hann minnir í mörgu á fornan legstein. Hér fjarlægja Howell og Libby steininn eftir að teikningu á laginu lauk. Ljósmynd: Sherry L. Curl.

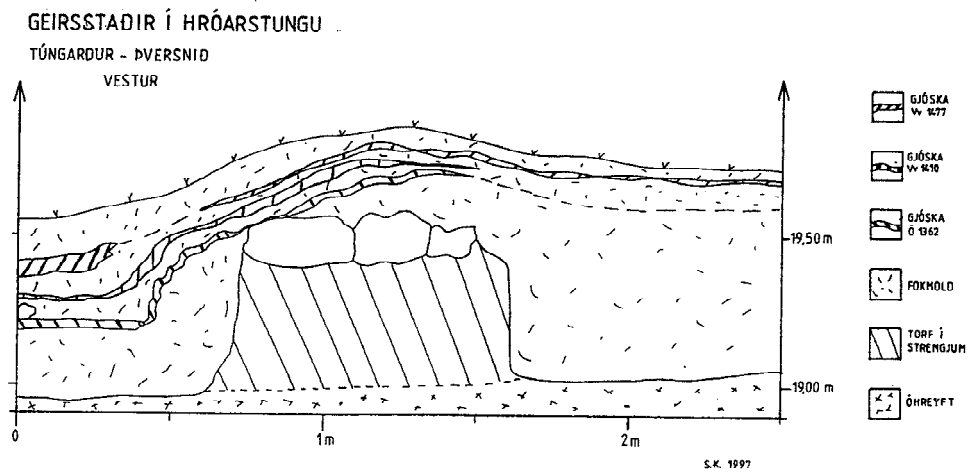
Mynd 19. Sniðteikning af túngarðinum, sem umlykur bæjarstæðið á Geirsstöðum. Túngarðurinn var byggður úr torfi en ofan á brúnnum hans lá þreföld röð af steinum.

úr torfi en ofan á torfhleðsluna hefur steinum verið raðað, líklega til varnar því að skepnur færu yfir hann. Steinarnir voru misstórir, sumir mældust allt að hálfur metri á lengd. Þeir lágu í þrefaldri röð á brún torfhleðslunnar, sem var gerð úr strengjum.

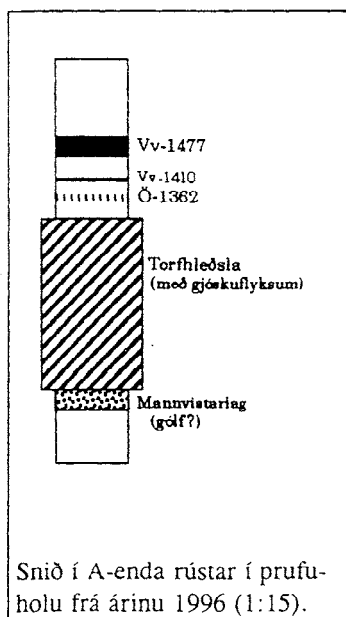
Á milli LNL og neðri marka veggjarins mældist 5-12 mm bil. Af þessu má draga þá ályktun að Rúst 1 liggur mun nær LNL í aldri en Örafajökulsgjóskunni. Lausleg athugun á þykkunarhraða jarðvegs við rústina bendir til að á tímabilinu á milli LNL og Ö-1362 hafi jarðvegsþykkunin verið um 1 cm á 20-30 árum. Ekki er hægt að nota þessi gildi beint þar sem þykkunin er svo mismunandi á milli gjóskulaga og veggja, en nokkra vísbendingu gefa þau samt. Á ósléttu landi s.s. rústasvæði eru jarðvegsþykkun mjög mismunandi frá stað til staðar. Til dæmis er þykkunarhraðinn ekki sá sami ofan á veggjum og á milli þeirra, þar sem ávallt eru kvos eða laut. Eigi að nota jarðvegsþykktir til að reikna út aldur fornminja þarf því að gera ýtarlegar athuganir áður en slíkt er reynt. Afstaða gjóskulaga til Rústar 1

Afstaða gjóskulaga til veggja var skoðuð í Austurenda Rústar 1. Þar sést að gjóskulagið Ö-1362 liggur nokkru ofan við vegg rústarinnar og ennfremur að LNL liggur rétt neðan hans. Bilið milli Ö-1362 og veggjarins er allt frá 5 cm í meira en 15 cm við utanverða veggina.
