## Kortlagning klaustra á Íslandi

### Þingeyrar

© Steinunn Kristjánsdóttir, Vala Gunnarsdóttir og Helga Jónsdóttir 2015  
Kortlagning klaustra á Íslandi: Þingeyrar  
Vettvangsskýrsla VIII

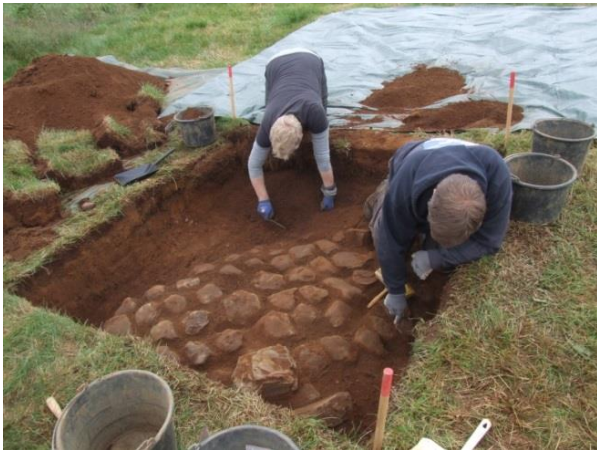
Mynd 2: Efsta hleðslan hreinsuð (ljósmyndari: Helga Jónsdóttir).

Grafið var síðan með gröfunni um 45 cm niður að hleðslu úr grjóti sem hafði ca. stefnuna A-V. Hleðslan virtist mjög vel gerð en var heldur einkennileg. Hún samanstóð af sex samsíða röðum af smáum steinum. Steinarnir voru of rúnaðir til að vera stétt og var hleðslan einnig örlítið bogadregin og hæst fyrir miðju. Þessi hleðsla líktist því helst garði (sjá mynd 2).

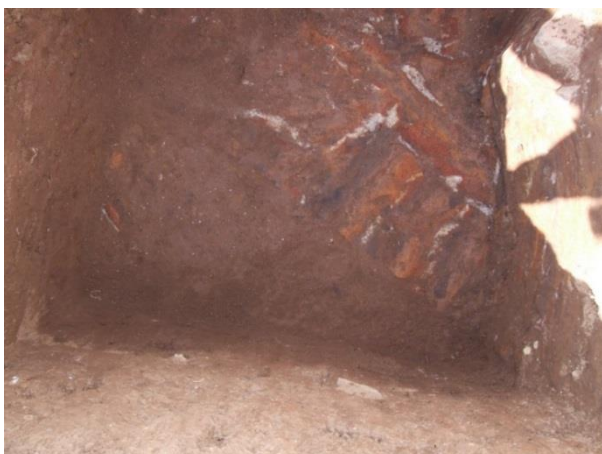
Mynd 3: Torfveggurinn (J6) í plani, mynd tekin í norður. Gröfin í suðurenda sker vegginn (ljósmyndari Helga Jónsdóttir).

Í norðurenda skurðarins var komið niður á stoðarholu sem mældist 80 cm í þvermál. Örlitlar viðarleifar voru í henni. Stoðarholan var fóðruð með grjóti og var að hluta til inni í torfveggnum. Ákveðið var að grafa upp vegginn en láta gröfina (J2) vera en hún virtist ekki mjög gömul miðað við gripina sem fundust í grafarfyllingunni. Skar hún torfvegginn á suðurhlið hans. Veggurinn var mjög hár eða um 110–120 cm en rétt tæpur metri var niður á hann frá yfirborði. Í vesturenda skurðarins komu síðan í ljós mannabein – fótleggjabein – án kistu. Þau voru það illa morkin að ekki tókst að ná þeim upp. Hafði þessi gröf (J10) verið tekin í gegnum þykka torfvegginn, áður en efri hleðslurnar voru gerðar. Grafið var niður á botn torfveggjarins í norðaustur horni skurðarins, samtals 210 cm, frá yfirborði mælt. Þrátt fyrir það fannst landnámslagið ekki undir veggnum, eins og gera mátti ráð fyrir. Hafði hann verið hlaðinn ofan á gulleitri forsögulegri Heklugjósku (Magnús Sigurgeirsson 2015, bls. 3–4). Í suðvesturhorninu var síðan grafið niður á kistu með bronsskrauti sem virtist vera liljulauf. Kistan var svartmáluð sem bendir til þess að hún sé ekki mjög gömul. Einnig sást glitta í mjög heilleg handleggjabein ofan í kistunni og var þá ákveðið að hætta að grafa. Gröfin, sem virðist tiltölulega nýleg, hefur líklega raskað öllum torfveggnum á þessu svæði en hún kom – líkt og fyrr getur – í ljós í efstu lögum könnunarskurðarins (mynd 3).

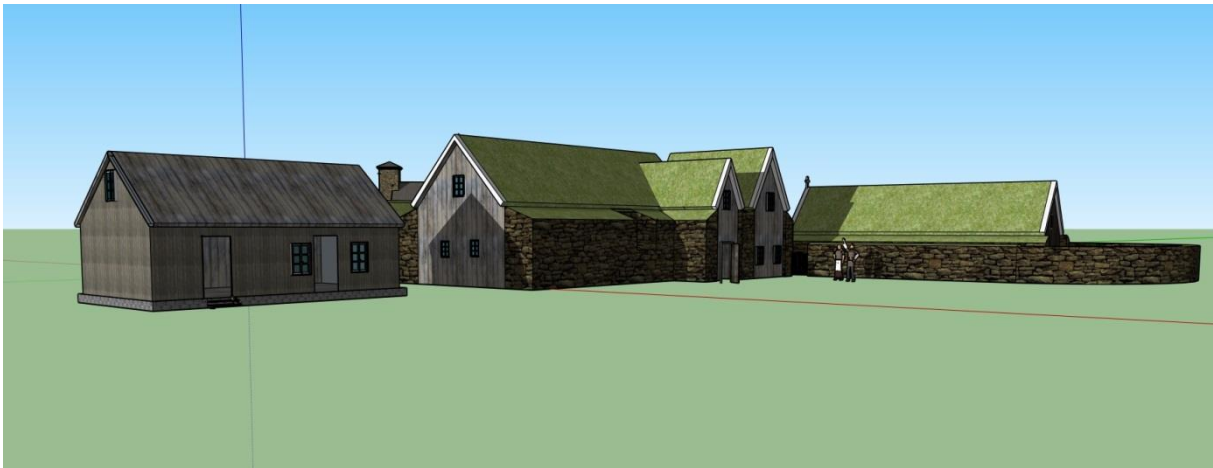
Mynd 4: Þrívíð tilgátuteikning af Þingeyrum. Teikning: Vala Gunnarsdóttir.

Við yfirferð á heimildum frá Þingeyrum fannst kort sem Runólfur M. Ólsen gerði um miðja 19. öld af húsaskipan á Þingeyrum en faðir hans, Björn M. Ólsen, hafði byggt þar nýja kirkju og bæ úr torfi og grjóti skömmu eftir aldamótin 1800. Hluti af þessum bæ stóð allt til bæjarbrunans á Þingeyrum árið 1924. Einnig eru til ljósmyndir sem sýna hann ásamt nýrri húsum sem byggð voru á grunni torfbæjarins. Eitt af húsunum á ljósmyndunum er hjallurinn sem breytt var í íbúðarhús eftir brunann og stendur enn, enda þótt byggt hafi verið við það síðan. Með hjálp kortsins og ljósmyndanna var hægt að staðsetja gamla bæinn á Þingeyrum nokkuð nákvæmlega. Síðan var þrívíða tilgátuteikningin gerð út frá þessum gögnum og var hjallinum (gamla íbúðarhúsið) og núverandi kirkju bætt inn á réttan stað samkvæmt loftmynd. Ef skoðað er sama sjónarhorn og sést á ljósmyndunum má sjá glitta í kirkjunna í baksýn á réttum stað (myndir 4 og 5).

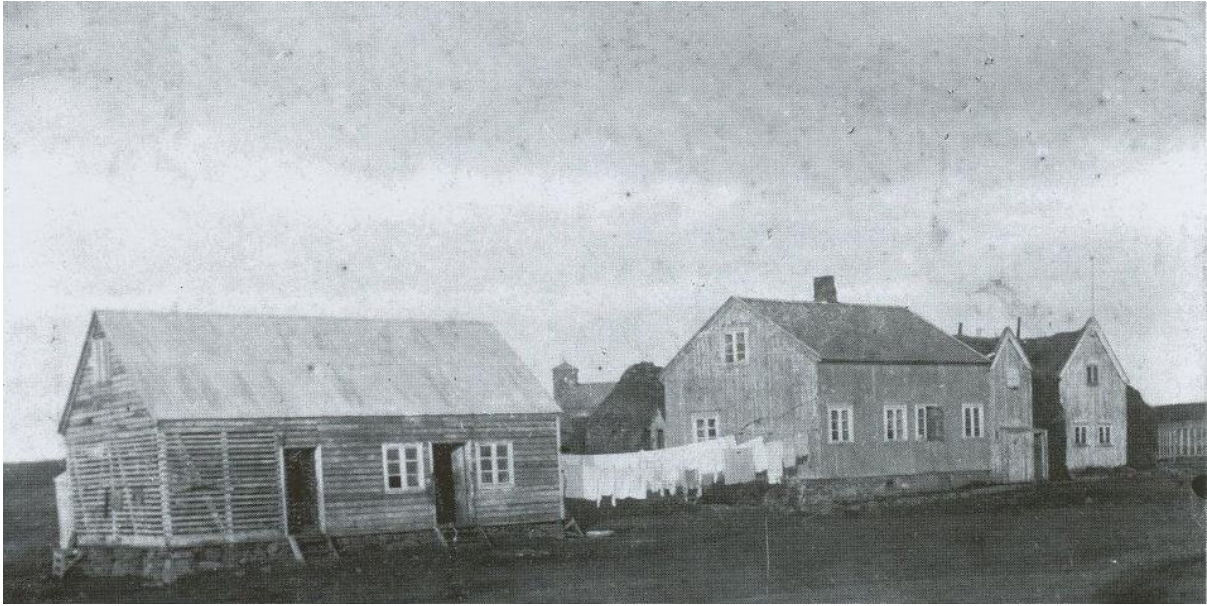
Mynd 5: Bærinn á Þingeyrum um 1910. Hluti gamla bæjarins sést og glittir í kirkjugarðshlið lengst til vinstri. Hjallurinn eða gamla íbúðarhúsið er til hægri á myndinni, það hús slapp við bæjarbrunann árið 1924. Mynd: Guðrún Jónsdóttir 2006, bls. 269).

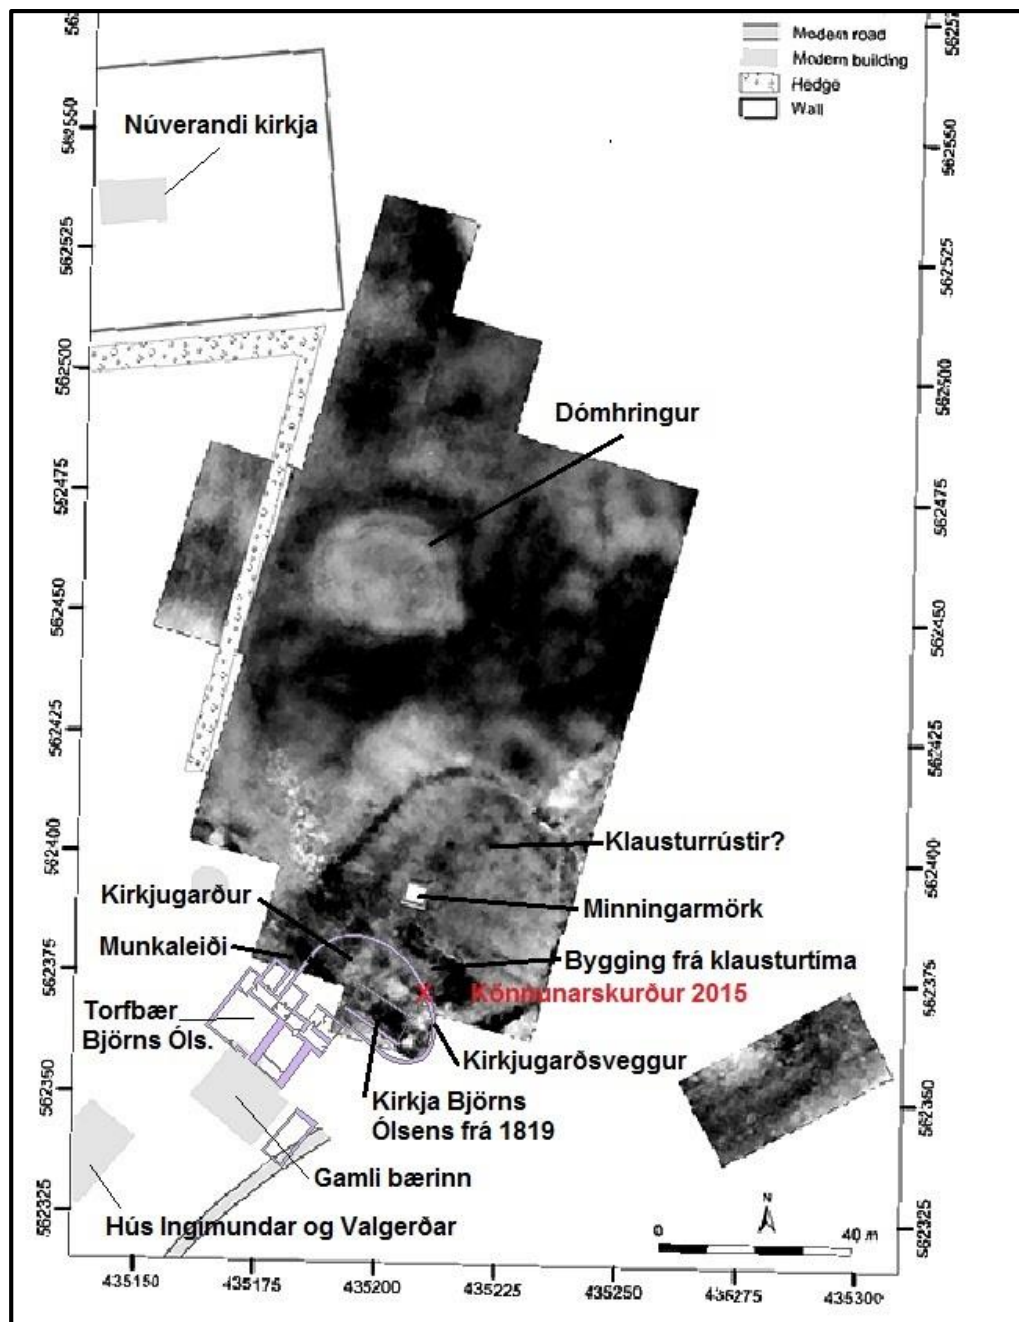
Mynd 6: Fjólubláu línurnar sýna útlínur gamla bæjarins samkvæmt korti frá miðri 19. öld. Einnig má sjá kirkjurústina samkvæmt jarðsjármælingum, sem og könnunarskurðinn (Kort: © Natascha Mehler & Joris, Coleen, kortavinnsla og útskýringar: Steinunn Kristjánsdóttir og Vala Gunnarsdóttir).

Veitt var leyfi til þess að taka einn könnunarskurð á bæjarstæði á Þingeyrum innan ramma klausturrannsóknarinnar sumarið 2015. Einnig var sótt um leyfi til að kanna dómhringinn til þess að skera úr um það hvort þar hafi elsta kirkja Þingeyra staðið en því var hafnað vegna friðlýsingar sem hvílir á honum. Könnunarskurðurinn var 2x2 m á stærð og var staðsetning hans ákvörðuð út frá niðurstöðum jarðsjármælinganna sem framkvæmdar voru af starfsmönnum Fornleifastofnunar Íslands og Háskólans í Vín árið 2012 (mynd 6).

Útlínur kortsins voru því næst lagðar yfir niðurstöður jarðsjármælinganna. Kom þá ljós að kirkjan sem Björn M. Ólsen byggði árið 1817 stóð sunnan við stóru kirkjubygginguna, sem könnuð var sumarið 2015, en ekki norðan við hana eins og alltaf var talið. Einnig má sjá að yngri kirkjugarðurinn er mun minni en sá sem kom fram við jarðsjármælingarnar. Kirkja Björns er sögð hafa verið byggð á grunni útbrotakirkju Gottrups og ef vel er að gáð sjást því mögulega á viðnámsmyndinni leifar af hinum steinlagða gangi í henni. Ekki var talið öruggt að ganga inn í kirkju Gottrups þegar að Björn kom á staðinn og sagði hann timbrið í henni ónýtt. Það er því ekki ólíklegt að hann hafi tekið kirkjuna niður fyrst og síðan reist þá nýju. Leiða má jafnframt líkur að því að torfkirkjan sem Páll Guðbrandsson byggði árið 1619 hafi líka verið reist á sama stað, frekar en á grunni klausturkirkjunnar sem stóð nokkru norðar en kirkjur Gottrups og Björns (mynd 6).
