Kortlagning klaustra á Íslandi

Reynistaður

© Steinunn Kristjánsdóttir og Vala Gunnarsdóttir 2014
Kortlagning klastra á Íslandi: Reynistaður
Vettvangsskýrsla V

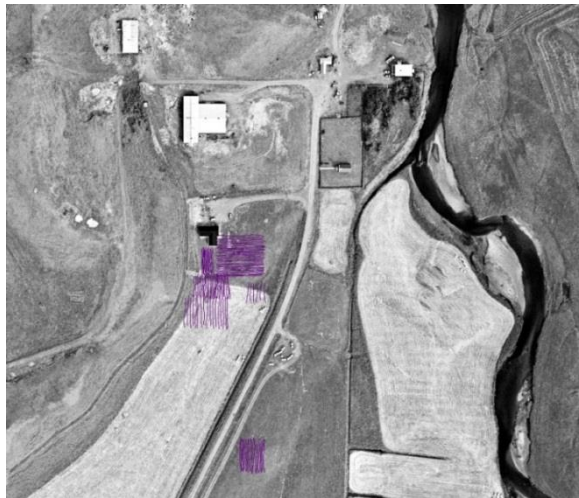
Mynd 1: Mæliferlar fjarkönnunar á Reynistað (© Margrét Valmundsdóttir 2014).

Á mynd 1 sjást þau svæði þar sem fjarkönnun var gerð á Reynistað. Aðstæður til mælinga voru góðar. Niðurstöður úr jarðsjánni gáfu til kynna nokkuð sterkt viðnám á nokkrum stöðum sem mældir voru. Ekki er þó hægt að segja til um hvort að þessar mælingar gefi til kynna einhvers konar fornminjar eða náttúrulegt viðnám (Margrét Valmundsdóttir 2014, bls. 4-5).

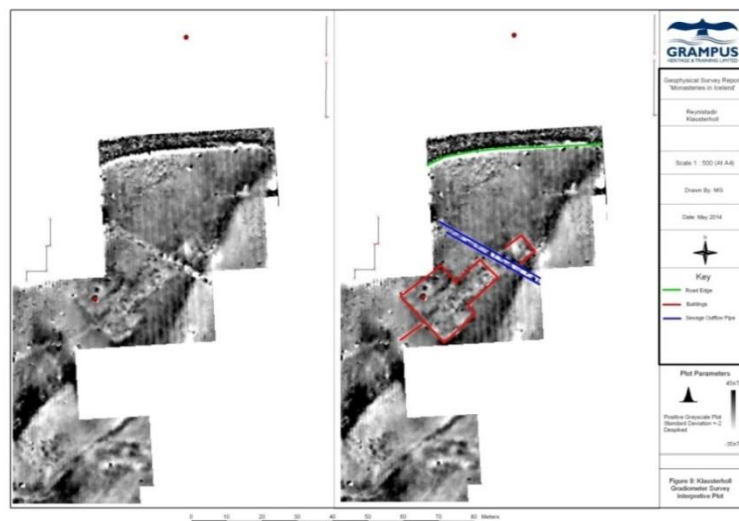
Mynd 2: Niðurstöður úr viðnámsmælingu á Reynistað. Rauðu línurnar marka mannvirki (©Grampus Heritage and Training Ltd).

Niðurstöður úr viðnáms- og segulmælingum gáfu á hinn bóginn öllu skýrari niðurstöður. Mælingar sýndu greinilegt mannvirki á klausturhólnum (mynd 2) sem teygir sig í norð-austur (Graham 2014, bls. 7).

Ljóst er að í Klausturhólnum eru minjar frá klausturtíma á Reynistað. Ekki er enn hægt að skera úr um það hvort þær tengjast nunnuklaustrinu sem þar var þá starfrækt eða ekki, vegna þess að lögun og eðli rústanna er ekki þekkt. Fjarkannanir sýna u.þ.b. 600 fermetra stóra rúst undir yfirborði en erfitt er að greina eiginlegt form hennar, nema að því leyti að hún er nokkuð aflöng með einhvers konar viðbyggingu í syðri enda (sjá mynd 2). Fyrir rúmum áratug stóð fornleifafræðingurinn John Steinberg ásamt aðstoðarfólki sínu fyrir sambærilegri könnunarrannsókn og gerð var nú á hólnum og komst hann að líkri niðurstöðu. Gróf hann þrjá könnunarskurði í og við hólninn og greindi í þeim rústir frá miðöldum. Þá fannst einnig einn kambur af miðaldagerð (Steinberg et.al. 2001, bls. 76-82). Engir gripir sem hægt er að nýta til frekari aldursgreininga fundust við rannsóknina sem gerð var að þessu sinni.

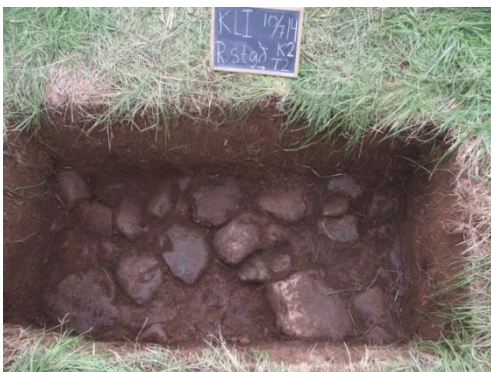
Mynd 2: Grjóthleðslan í könnunarskurði 2 (ljósmyndari: Helga Jónsdóttir).

Könnunarskurður 2 var tekinn í Klausturhólinn sjálfan, nokkuð norðarlega (mynd 5). Yfirborðslagið var um 40 cm þykkt. Í því voru þrír steinar í röð í SV horni skurðsins. Næst tók við gjóskublandað torflag og voru sýni tekin af gjóskunni (2014-21-10). Aðeins neðar var komið niður á nokkuð mikla grjóthleðslu sem virðist mynda eins konar horn. Steinarnir voru fjarlægðir og lágu þeir ofan á gulbrúnu dauðu jarðlagi, ekki tókst þó að fjarlægja alla steinana sökum þyngdar. Einn gripur fannst í þessum skurði. Það var brýni af tímalausri gerð.

Öll gjóskusýni voru greind af Magnúsi Á. Sigurgeirssyni jarðfræðingi og kom þá í ljós að gjóskan í torfinu var úr Heklugosinu árið 1300 (Magnús Á. Sigurgeirsson 2014, bls. 3). Mannvirkið í Klausturhólnum er þess vegna frá klausturtíma á Reynistað. Ekkert gjóskulag lá yfir rústunum og er því erfiðara að segja til um það hvenær hætt var að nota bygginguna sem rústin er af.

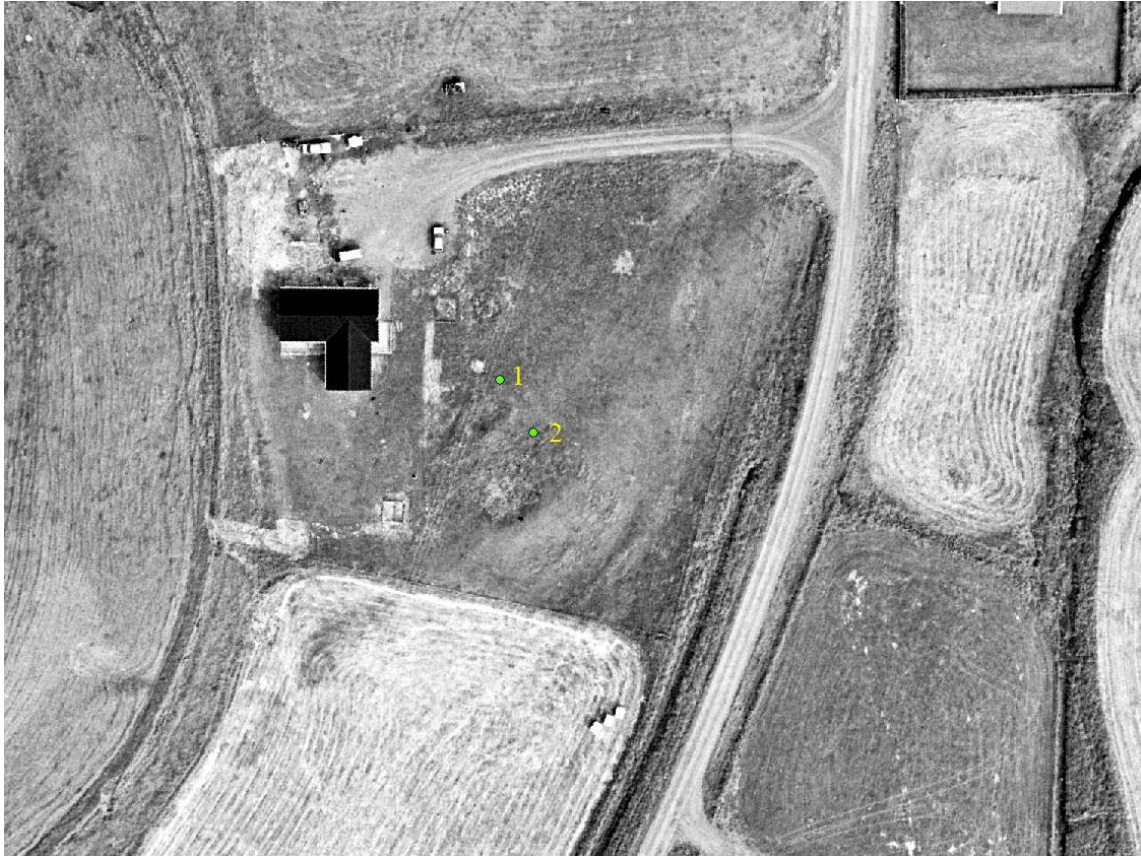
Mynd 3: Staðsetning könnunarskurða á Reynistað (kort: Vala Gunnarsdóttir).

Teknir voru tveir könnunarskurðir í og við Klausturhólinn þar sem viðnám mældist mest í jörðu (sjá mynd nr. 5). Báðir skurðirnir voru 2 x 1m á stærð. Könnunarskurður 1 var tekinn nærri jaðri hólins. Undir grasrótarmoldinni var komið niður á dökkbrúna gjósku í skellum. Sýni (2014-21-001) var tekið af því og reyndist það vera úr gosi í Kötlu 1721. Þar undir tók við mislit fokmold og síðan ljós gjóska af óþekktum uppruna (sýni nr. 2014-21-5). Því næst tók við hvít gjóska úr gosi í Heklu (sýni nr. 2014-21-6) árið 1104 og loks landnámslagið (sýni nr. 2014-21-7). Neðst var gulbrúnt leirlag (Magnús Á. Sigurgeirsson 2014, bls. 3). Engin mannvist var í könnunarskurðinum, nema dýratennur sem fundust í fokmoldinni. Það kom verulega á óvart að engin mannvist væri til staðar í skurðinum þar sem hann var grafinn mjög nærri hólnum sem í eru greinilega rústir. Skurðurinn nýttist þó vel því þar sáust gjóskulögin mjög vel *in situ*.

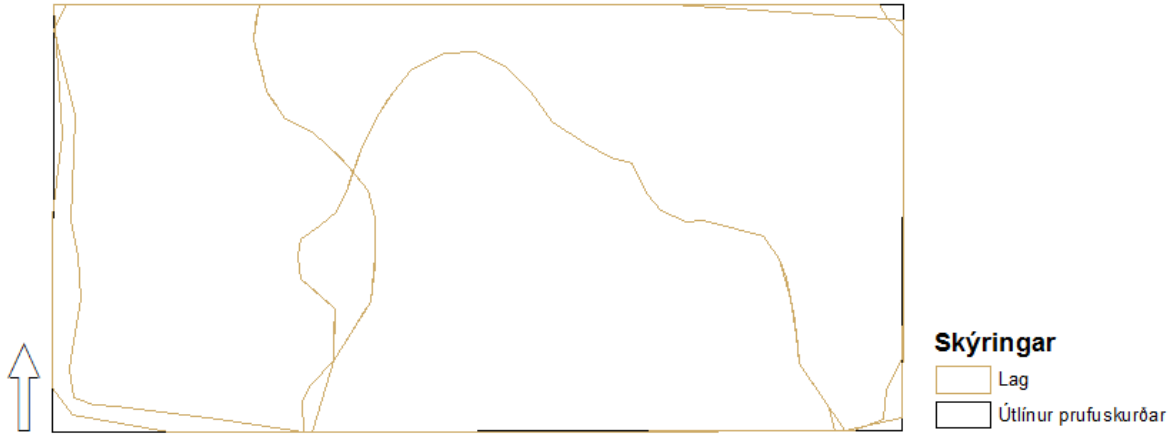
Reynistaður - Könnunarskurður 1

Teiknilag	Jarðlag	Lýsing	Þykkt cm	Sýni	Annað	Dags.
T1	1	Brún grasrótarmold				9.7.201 4
	2	Dökkbrún gjóska í skellum.		1	Mögulega 1766 Hekla	
T2	3	Mislit rauðleit fokmold			Tennur fundust	9.7.201 4
	4	Hvít gjóska			1104?	
	5	Svört gjóska			1000?	9.7.201 4
	6	Landnámslag				9.7.201 4
	7	Gulbrúnt dautt leirlag				9.7.201 4

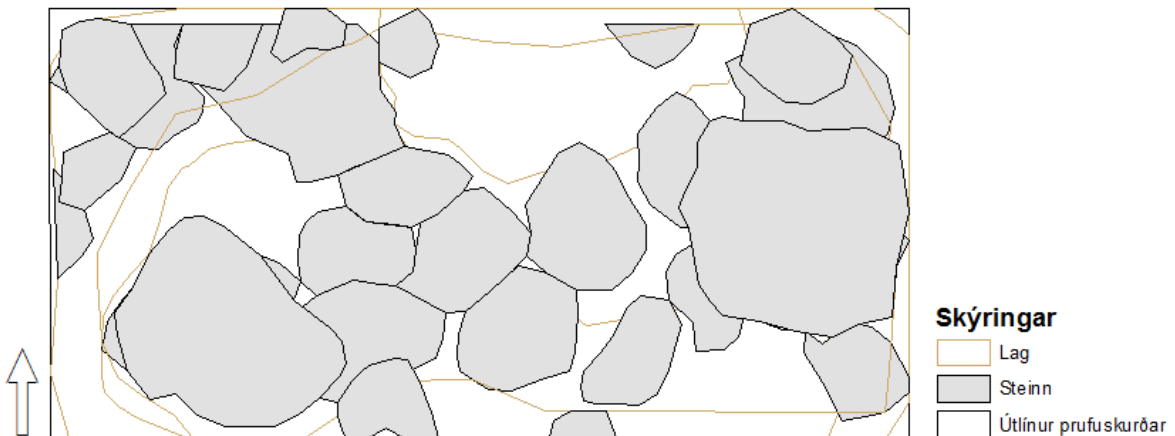
Reynistaður - Könnunarskurður 2

Teiknilag	Jarðlag	Lýsing	Þykkt cm	Sýni	Annað	Dags.
	1	Yfirborðslag. Fokmold	40		3 steinar í röð í SV horni ljósmyndaðir	10.7.201 4
T1	2	Gjós Kublandað torflag		009, 010	Sýni tekið af gjósku	10.7.201 4
T2	3	Framhald af torflagi 2 nema neðar með grjóthleðslu sem virðist mynda eins konar horn	20 (jarðal g 2+3)			10.7.201 4
T3	4	Gulbrúnt lag. Smjörbein. Líkt lagi 7 í K1 en mögulega bara framhald af 3. Ályktað dautt. Liggur undir steinum, ekki tókst þó að fjarlægja alla steinana sökum þyngdar.	14		Vegna stóru steinanna var lagið ljósmyndað í 2 hlutum.	10.7.201 4
